## ИССЛЕДОВАНИЕ СТРОИТЕЛЬНЫХ И ОТДЕЛОЧНЫХ МАТЕРИАЛОВ БОЛЬШОГО МОСКВОРЕЦКОГО МОСТА ДЛЯ РАЗРАБОТКИ ПРОЕКТА ЕГО РЕСТАВРАЦИИ

В преддверии открытия парка «Зарядье» в процессе разработки проекта реставрации Большого Москворецкого моста были проведены работы по обследованию его строительных и отделочных материалов. В представленной работе рассматривается история Москворецкого моста, оценено современное состояние его каменной облицовки, шовных растворов и восполнений. Исследованы методом петрографии и электронной микроскопии разные виды гранита, искусственные материалы вставок и шовных выполнений, а также современные новообразования. Москворецкий мост—выстроен на месте старейшей переправы через Москва-реку. Это единственный из ближайших к Кремлю мостов через Москва-реку, который во все времена оставался на своем историческом месте. Конструкция моста менялась. Вначале—наплавной, затем—свайный деревянный, позднее деревянный на каменных быках и, наконец, железобетонный трехпролетный. На большей части облицовки моста сохранились исторические блоки красного гранита, реже использован был светло-серый гранит. Поверхность гранитных блоков шлифованная. В нижней части юго-восточного цоколя выявлены

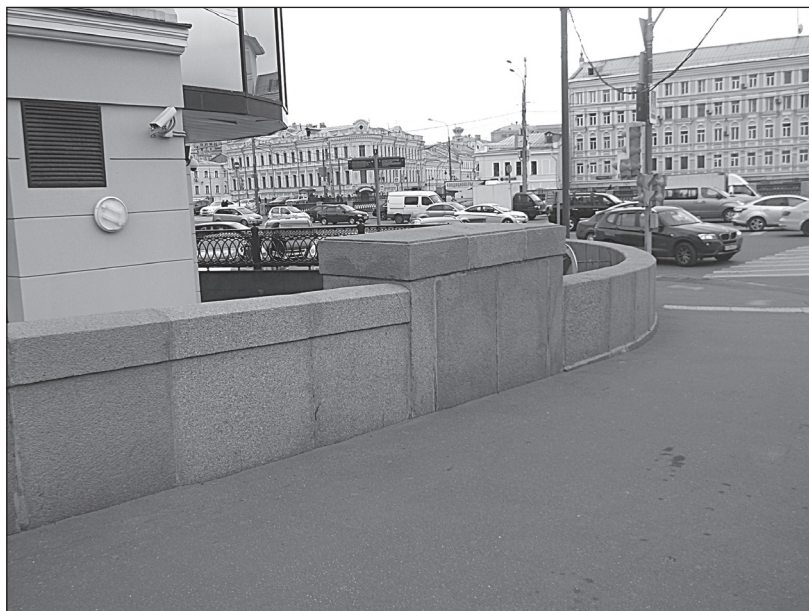
6. Серый гранит. Иногда блоки красного и серого гранита находятся рядом, например, на парапете (Рис. 2), валиках декора лестничного проема. Серый гранит, в отличие от красного, более однообразен, как по цвету, так и по текстурно-структурным особенностям и минеральному составу. Он сложен полевыми шпатами, главным образом плагиоклазом (олигоклаз до андезина), кварцем, и темноцветными минералами (биотит, роговая обманка, редко пироксен). Местами отмечается наличие тонких темных прожилков, сложенных темноцветными минералами—это так называемые «залеченные» трещины. При реставрации они не должны быть раскрыты, т.к. не представляют опасности в отличие от трещин открытых, которые в блоках встречаются редко.

Рис. 2 Вид части Замоскворецкого подхода моста, выход к Балчугу. Блоки красного и серого гранитов, отделка цоколя лабрадоритом, 2016 г.

7. На участке пешеходной зоны моста с выходом к ул. Балчуг (Замоскворецкий подход моста) нами обнаружена облицовка цоколя парапета полированными темными плитами — лабрадоритом. Эти небольшие блоки скреплены двумя типами цементного раствора. Это участок исторической кладки, который необходимо сохранить. Видимо такой же тип завершения моста был и на противоположной стороне, но уничтожен при неоднократном проведении строительных работ монтажа и демонтажа зданий.
